ИСКУСТВА ИЗ ГАШЕЊА ПОЖАРА И СПАСАВАЊА НА АВИОНУ

Мартин Ђовчов¹
mdjovcos@cad.gov.rs

AIRCRAFT RESCUE AND FIRE FIGHTING EXPERIENCES

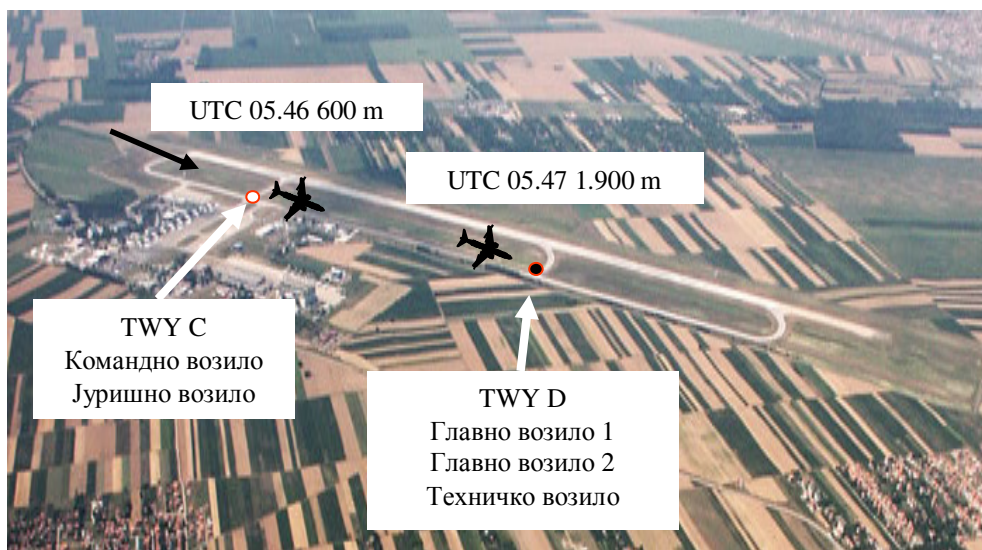
Слика 2.: Распоред ватрогасних возила и правац слетања авиона

Поступајући по плану ванредних ситуација на аеродрому у Београду, ватрогасна возила су распоређена на спојницама С и D које повезују рулну стазу и полетно слетну стазу (ПСС), и то тако да су јуришно возило „Пантер“ и командно возило заузели позицију на спојници С која је удаљена око 600 m од прага 12, а главна возила 1, главна возила 2 и техничко возило су заузели позиције на спојници D удаљеној око 2.000 m од прага 12 ПСС.

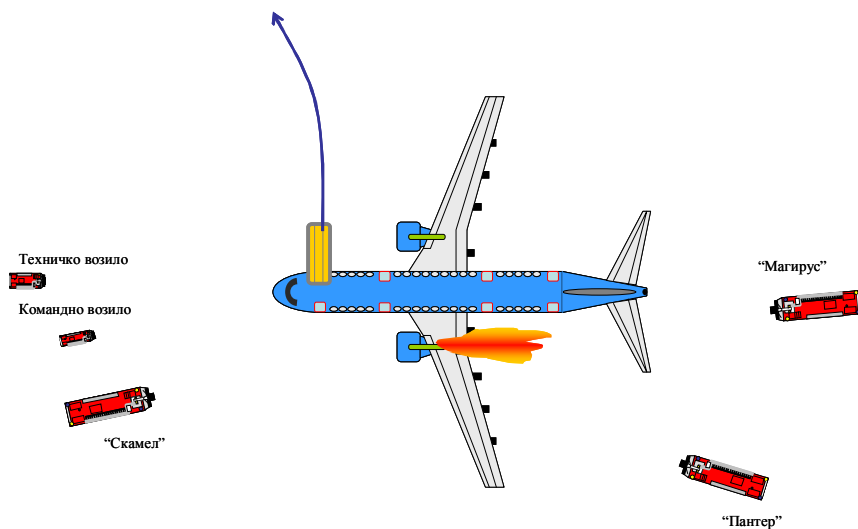
У тачки додира са ПСС авион је имао брзину кретања од око 250 km/h. Ватрогасна возила са спојнице С кренула су за авионом који је кочењем настојао да се што пре заустави. У сусрет су му, одмах након заустављања авиона, кренула главна ватрогасна возила и техничко возило са спојнице D. Главно ватрогасно возило „Скамел“ зауставило се на око 15 m испред носног дела авиона а друго главно возило је стало на око 20 m бочно од репног дела авиона. Само неколико секунди након тога, на место интервенције, са спојнице С, пристигло је јуришно ватрогасно возило „Пантер“ које је заузело позицију на око 20 m бочно од репног дела авиона а командно возило је стало испред носног дела авиона. Техничко возило паркирано је иза командног возила.

Слика 3.: Распоред возила пред почетак интервенције

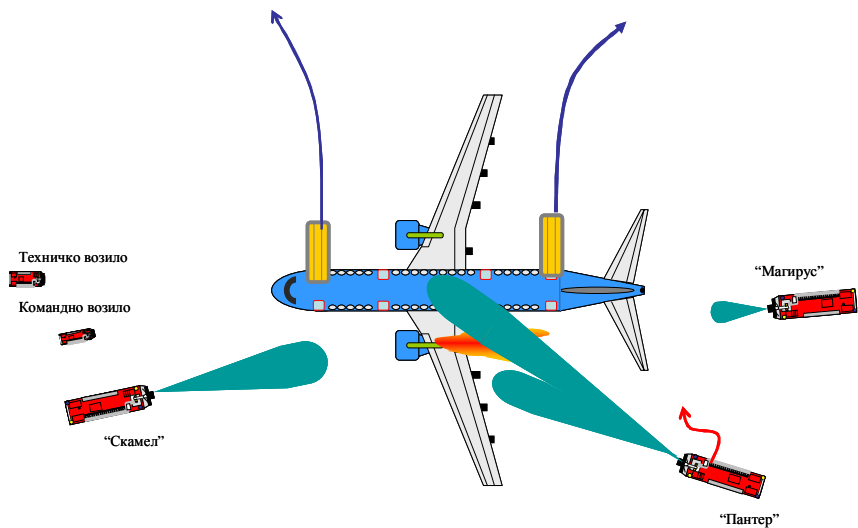
Непосредно при самом слетању авиона контролор летења је приметио пламен на левом мотору авиона и о томе радио везом обавестио ватрогасце. У 05.46 h UTC авион је, на око 600 m од прага 12 ПСС, додирнуо писту, а затим се зауставио,

Слика 4: Гашење пожара мотора авиона

Чим се авион зауставио, кабинско особље је отворило, најпре предња врата а затим задња врата на десној страни авиона и путем тобогана отпочела је евакуација путника. Први млаз воде кренуо је из великог бацача воде са возила „Пантер“ и усмерен је био на хлађење трупа авиона, а са малим топом са овога возила, дејствовало се у центар левога мотора који је горео пламеном дужине око 4 m. Са свих осталих ватрогасних возила бацачима воде, са пеном за гешење пожара, дејствовало се у центар левог мотора. Пожар на мотору угашен је за непуних 30 s, а евакуација свих путника и чланова посаде из авиона за око 40 s од тренутка заустављања авиона.

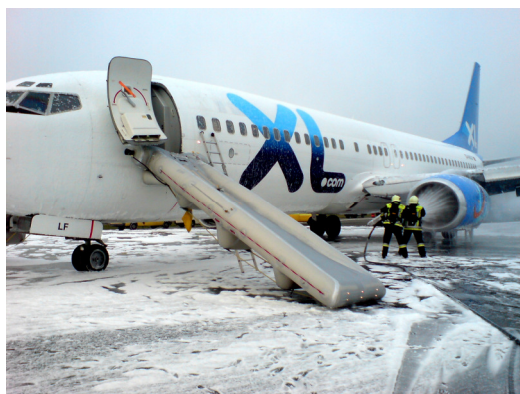
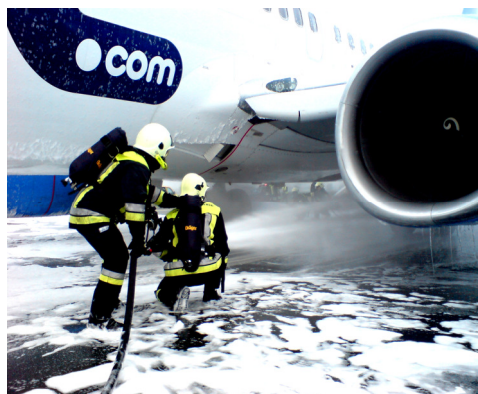
Слике 5 и 6: Хлађење мотора и стајнога трапа

Након гашења пожара на мотору авиона приступило се хлађењу помоћу вилта за брзе интервенције и то са ватрогасних возила „Магирус“, и „Скамел“ а касније и са возила „Пантер“. Најпре је хлађен десни мотор авиона а затим стајни трап који је био прегрејан од наглог кочења при заустављању авиона.

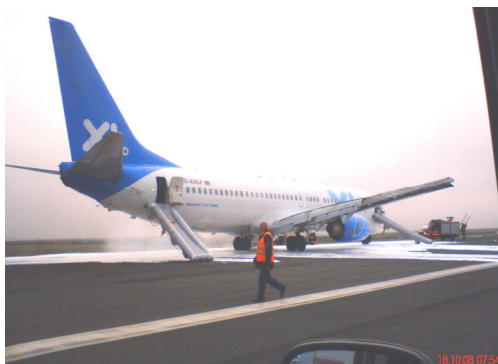
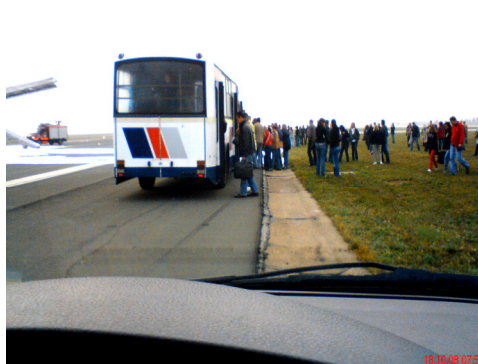
Слике 7 и 8: Евакуација путника

Путници и чланови посаде евакуисани су са десне стране авиона на зелену травнату површину која је раздвајала рулну стазу од полетно слетне стазе аеродрома. При евакуацији из авиона, нико од путника и чланова посаде није повређен, што је несумњиво заслуга, пре свега, добро обученог кабинског особља, али и особља спасилачко ватрогасне службе које је помагало путницима који су се низ тобогане спуштали из авиона. Помоћно особље је, након прихватања, путнике усмеравало ка простору намењеном за евакуацију и ка рулној стази, а када
